# Asbestinventarisatetest

Tarbotstraat 9, 8450 Bredene

Attestnummer : 20230419-000727.000

Uitgegeven op : 19.04.2023

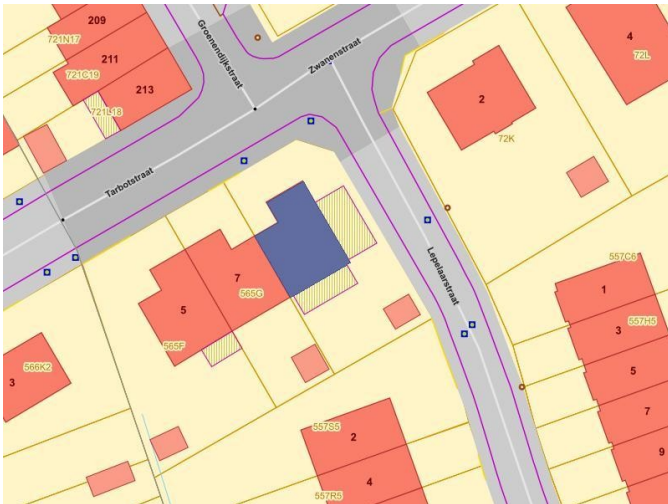
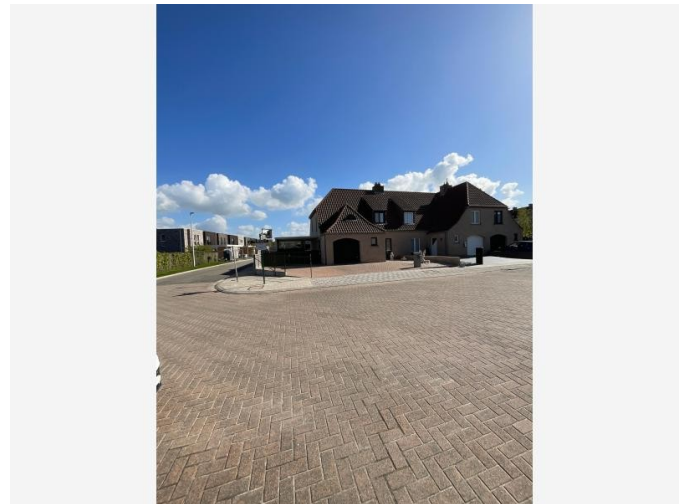
# Zone 1: Hoofdgebouw

Tijdens de inspectie vastgesteld:

- 0 Asbestmaterialen
- 0 Beperkingen
- 0 Uitsluitingen
- 0 Roerende goederen
- 0 Puin, steenslag, (water)bodem
- 0 Adviezen
- 3 Geen asbest**

| Beschrijving | Type | Actie |

| 2. Pleister plafonds | Geen asbest | - |
| 2.1 Code: M2 | Mengmonster | - |
| 3. Pleister muren | Geen asbest | - |
| 3.1 Code: M1 | Mengmonster | - |

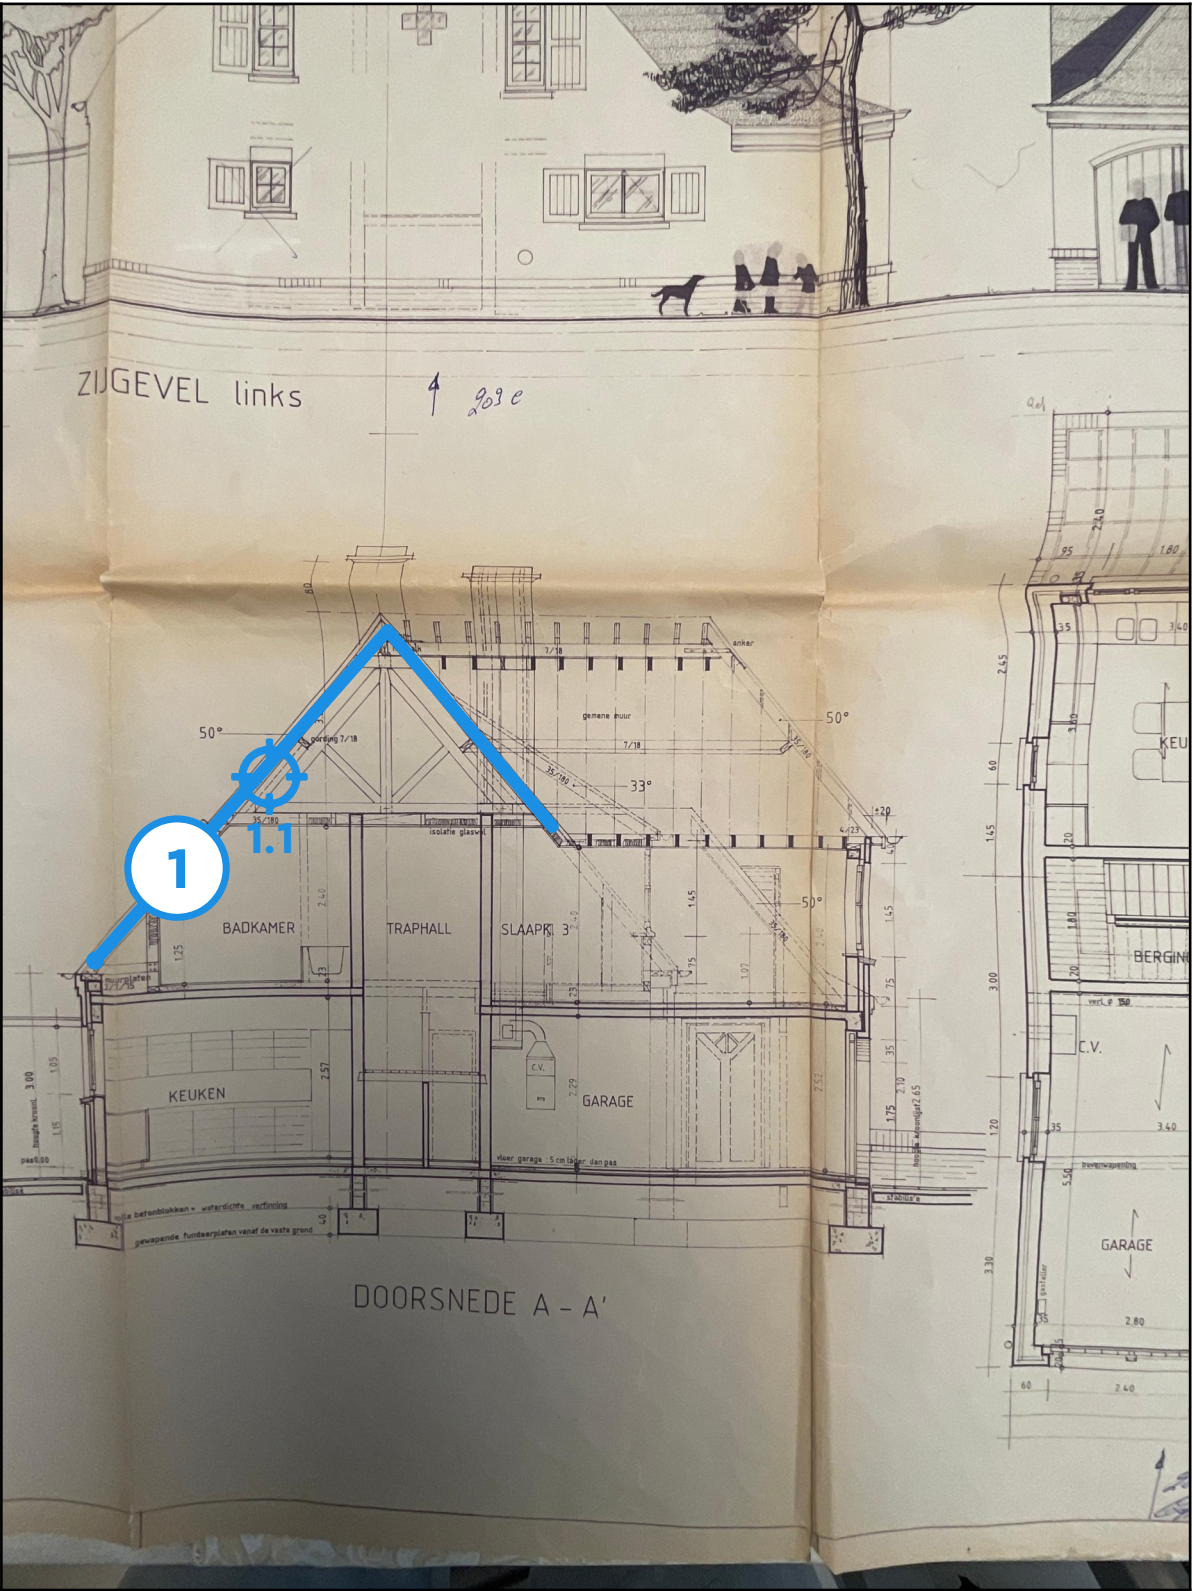
# Plan 1.3: Snede

Legende van plan 1.3: Snede

| Beschrijving | Type | Actie |

| 1. Onderdak plaat zolder | Geen asbest | - |
| 1.1 Code: M3 | Puntmonster | - |

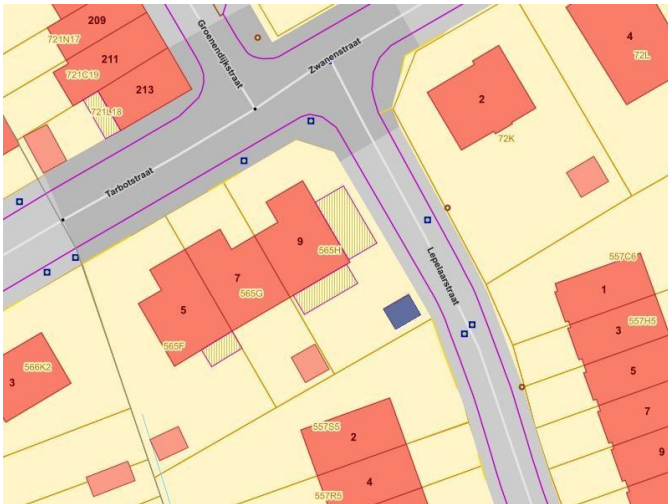
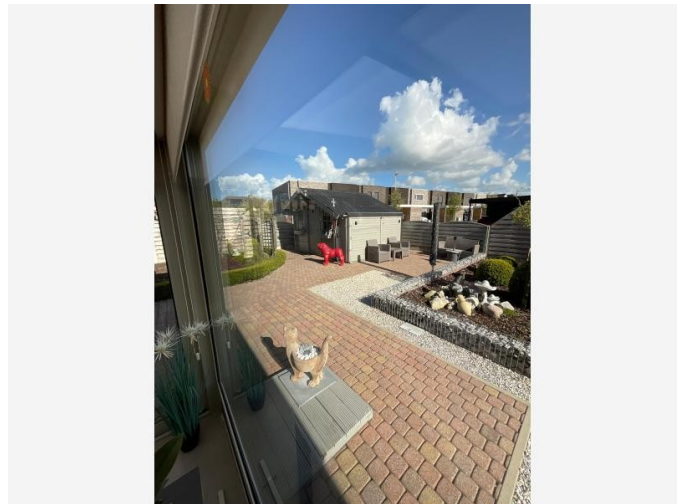
## Zone 2: Tuinbuis

Tijdens de inspectie vastgesteld:

- 0 Asbestmaterialen
- 0 Beperkingen
- 0 Uitsluitingen
- 0 Roerende goederen
- 0 Puin, steenslag, (water)bodem
- 0 Adviezen
- 0 Geen asbest

Geen asbest

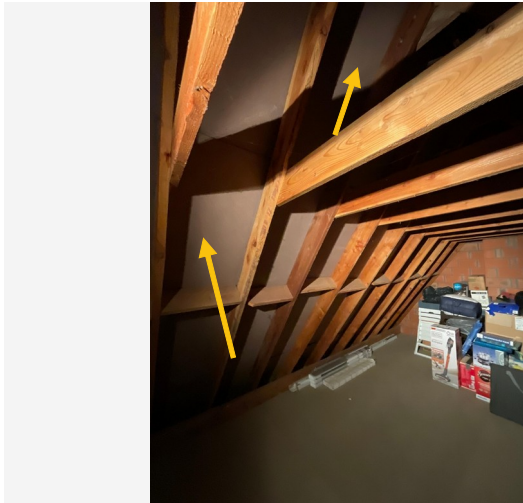
Overzichtsfoto

## Fiche 1: Onderdak plaat zolder

Geen asbest

### Conclusie

| Beschrijving | Onderdak plaat zolder |
| Bindmiddel van materiaal | Cement |

| Gebondenheid op basis van bindmiddel | Hecht |
| Hoeveelheid (oppervlakte - dikte - aantal) | • 125,00 m <sup>2</sup> - 0,30 cm - 1 stuk |

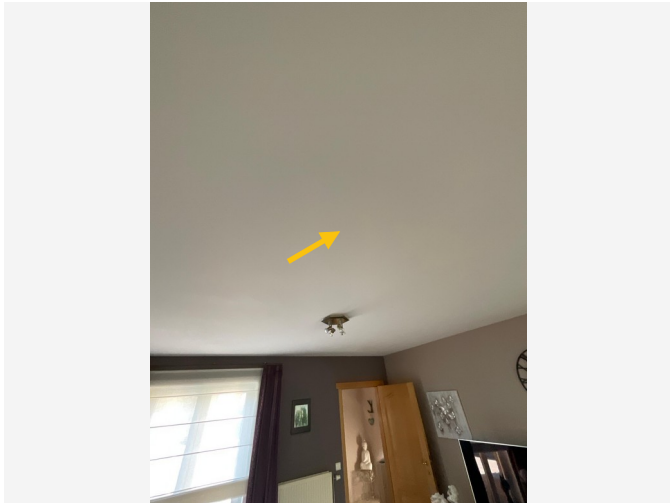
Overzichtsfoto

## Fiche 2: Pleister plafonds

Geen asbest

### Conclusie

| Beschrijving | Pleister plafonds |

| Bindmiddel van materiaal | Gips - kalk |
| Gebondenheid op basis van bindmiddel | Niet-hechtgebonden |
| Hoeveelheid (oppervlakte - dikte - aantal) | <ul style="list-style-type: none"> <li>• 140,00 m<sup>2</sup> - 1,00 cm - 1 stuk</li> </ul> |

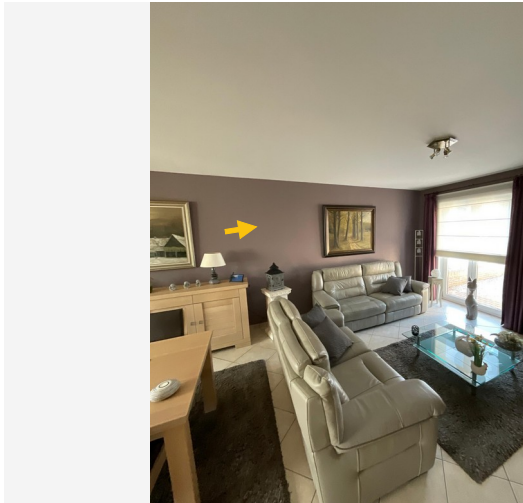
Overzichtsfoto

## Fiche 3: Pleister muren

Geen asbest

## Conclusie

| Beschrijving | Pleister muren |

| Bindmiddel van materiaal | Gips - kalk |
| Gebondenheid op basis van bindmiddel | Niet-hechtgebonden |
| Hoeveelheid (oppervlakte - dikte - aantal) | <ul style="list-style-type: none"> <li>• 340,00 m<sup>2</sup> - 1,00 cm - 1 stuk</li> </ul> |
