# Asbestinventarisatetest

Noordstraat 222A, 9990 Maldegem

Attestnummer : 20230831-000429.000

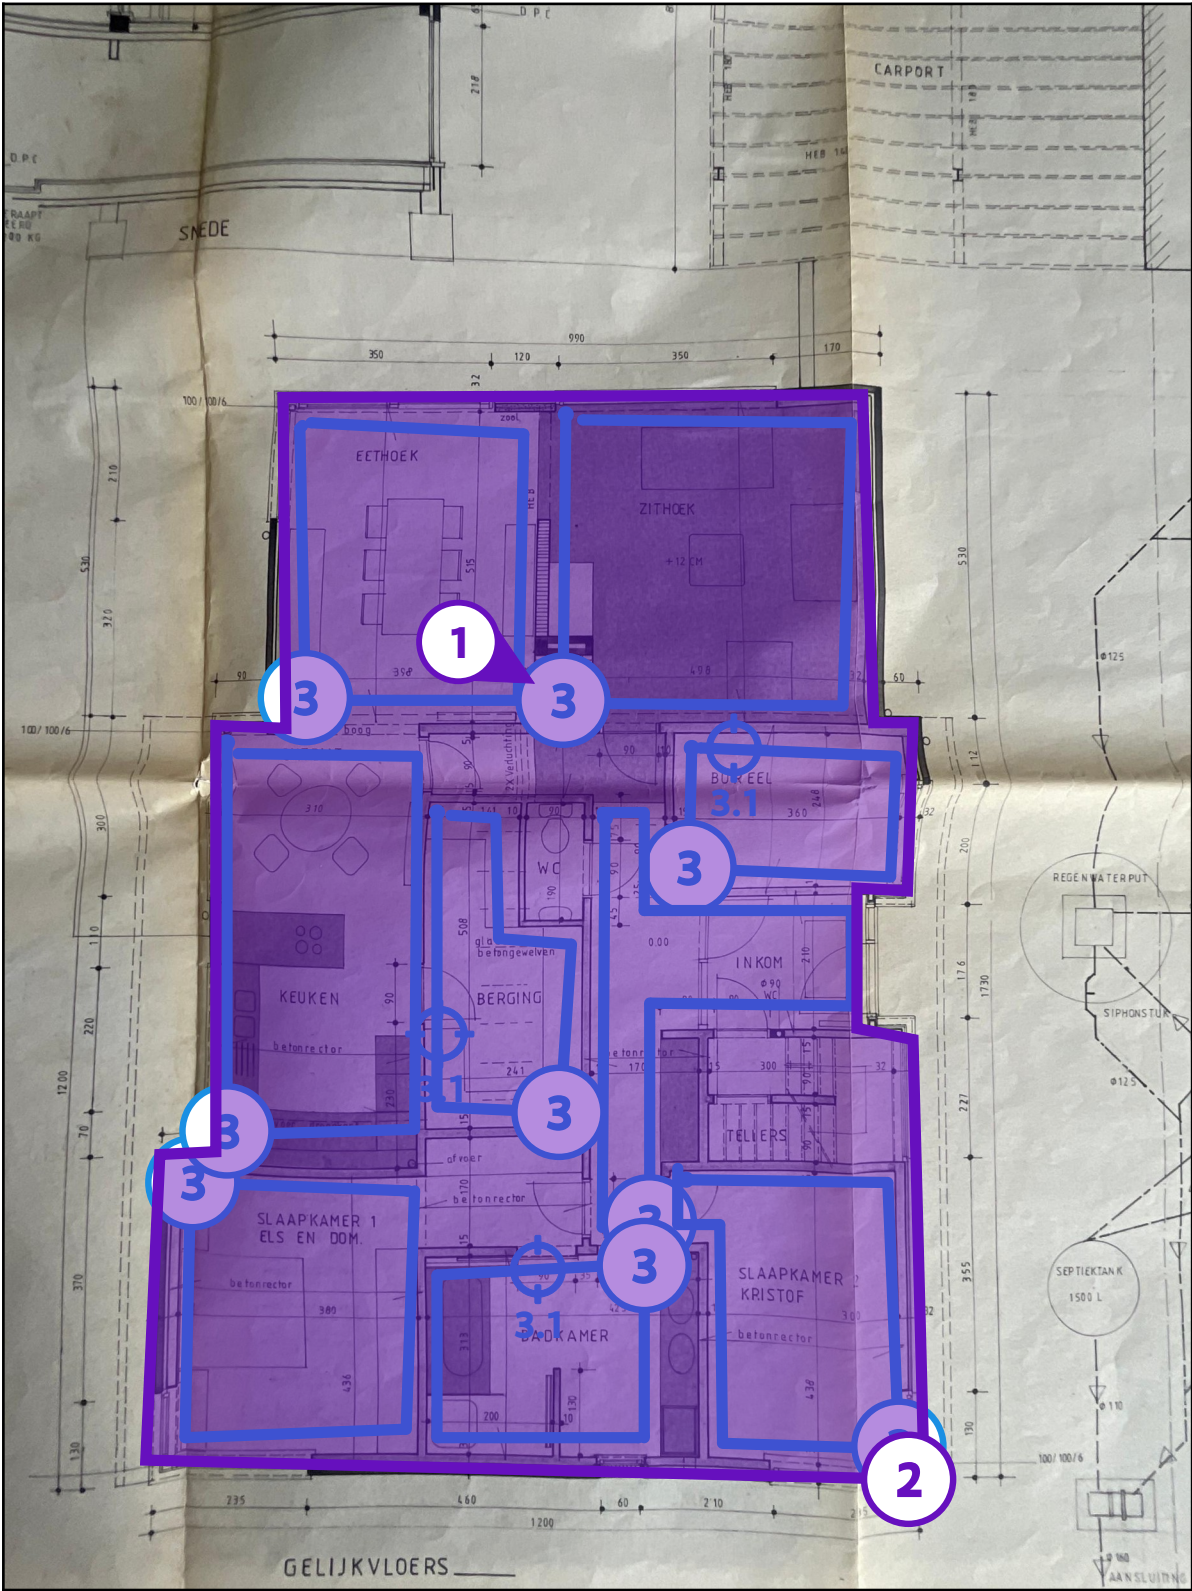
# Plan 1.1: Gelijkvloers

| 1. Koord kachel living | Advies | - |
| 2. Pleisterwerk plafonds (niet aanwezig) | Advies | - |
| 3. Pleisterwerk muren | Geen asbest | - |
| 3.1 Code: M2 | Mengmonster | - |

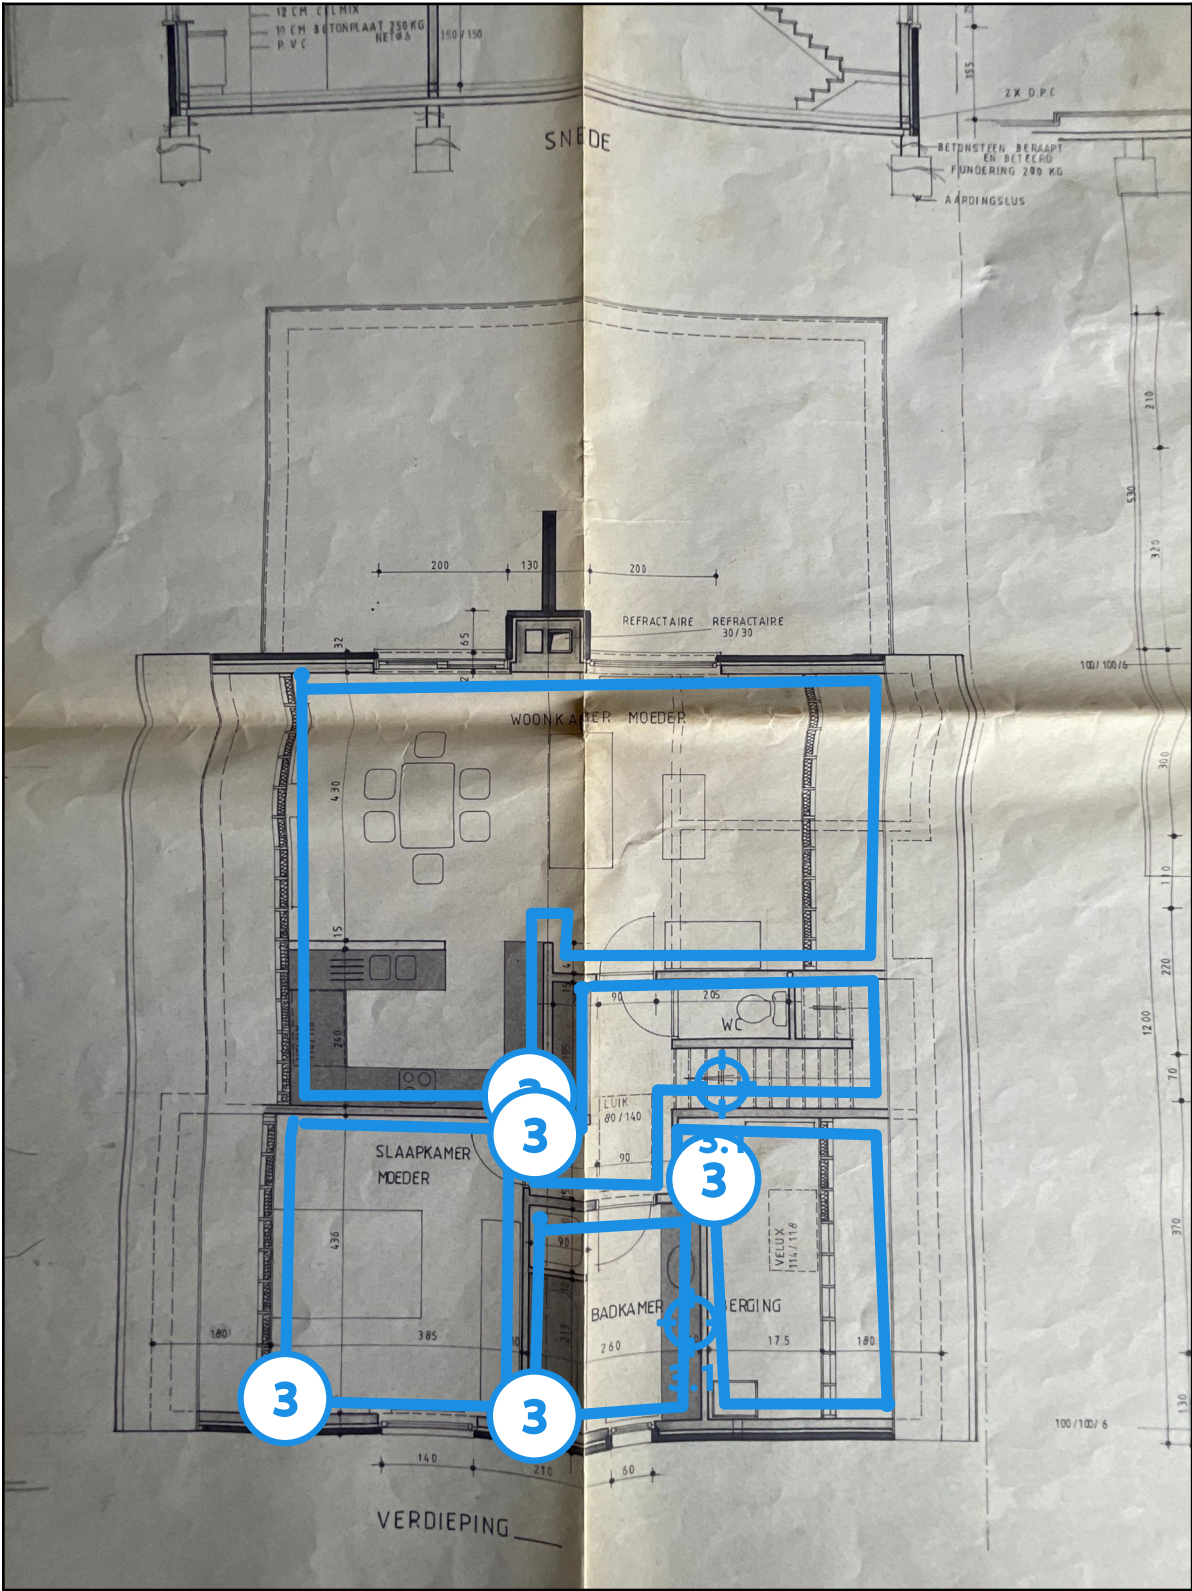
# Plan 1.2: Verdieping

| 3. Pleisterwerk muren | Geen asbest | - |
| 3.1 Code: M2 | Mengmonster | - |

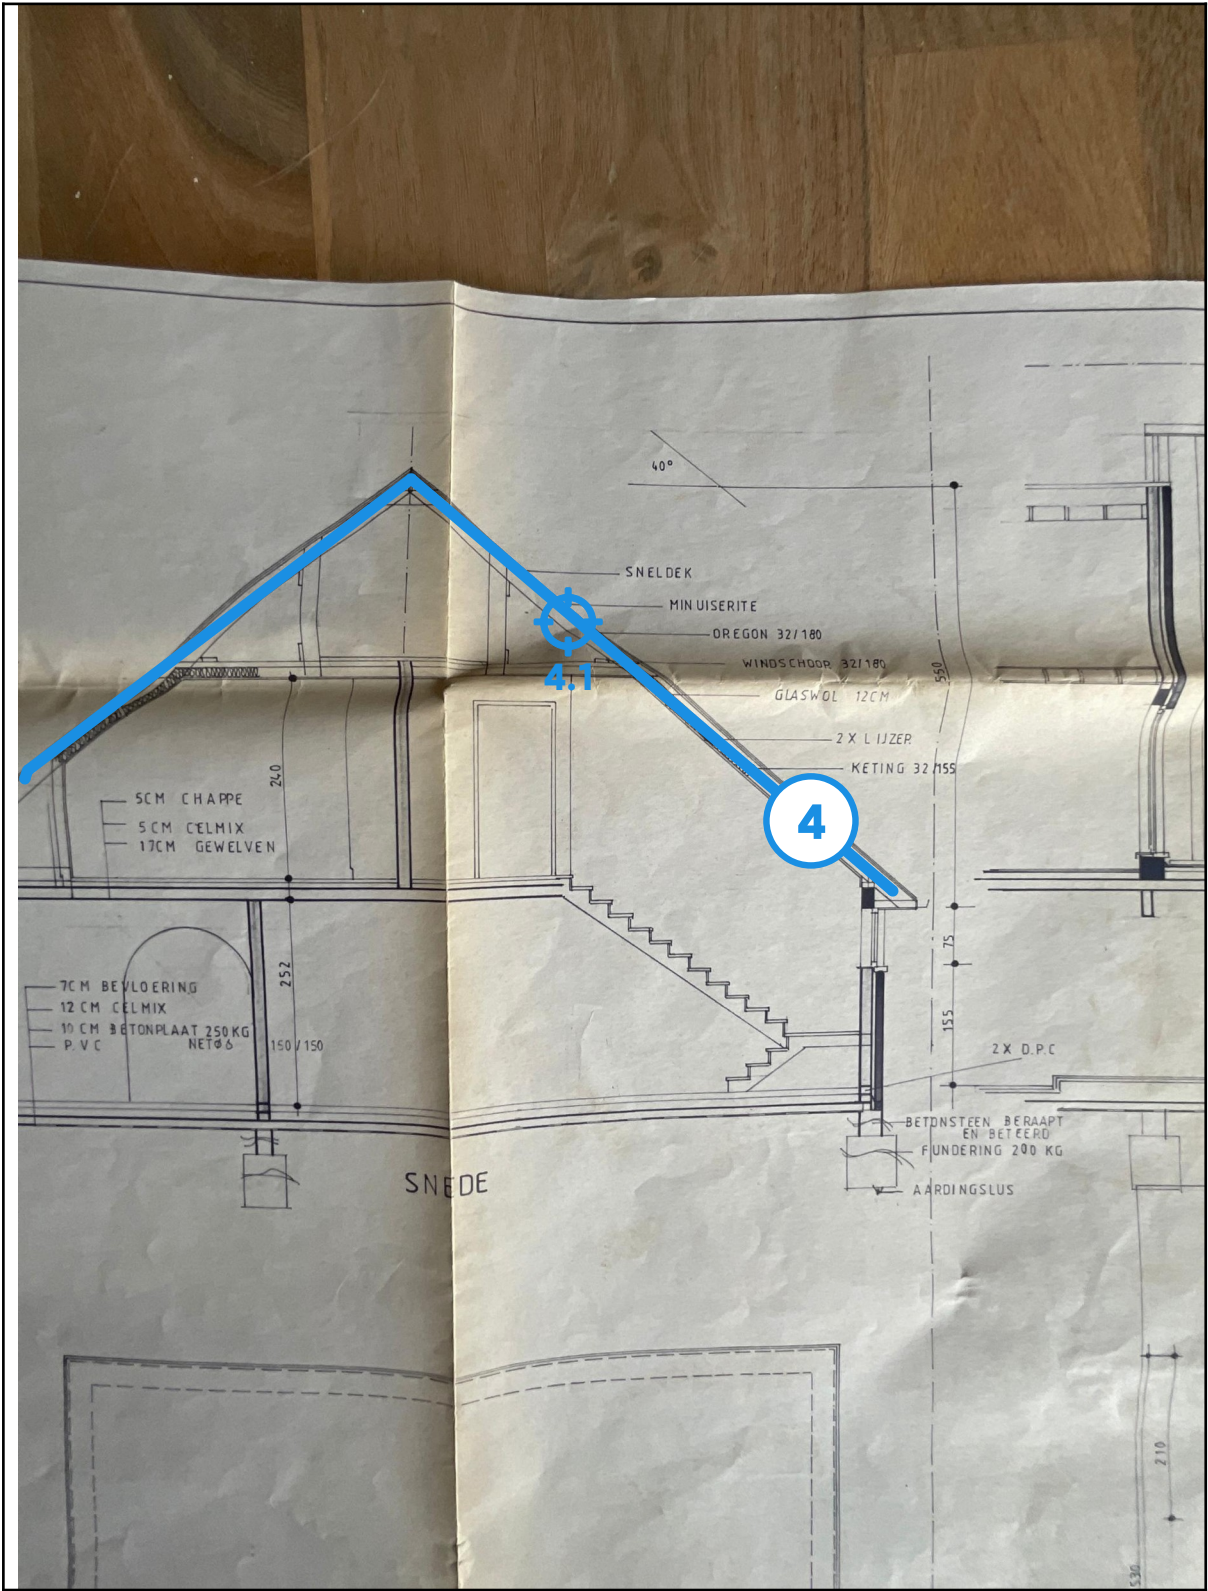
Plan 1.3: Snede

| 4. Onderdak | Geen asbest | - |
| 4.1 Code: M1 | Puntmonster | - |

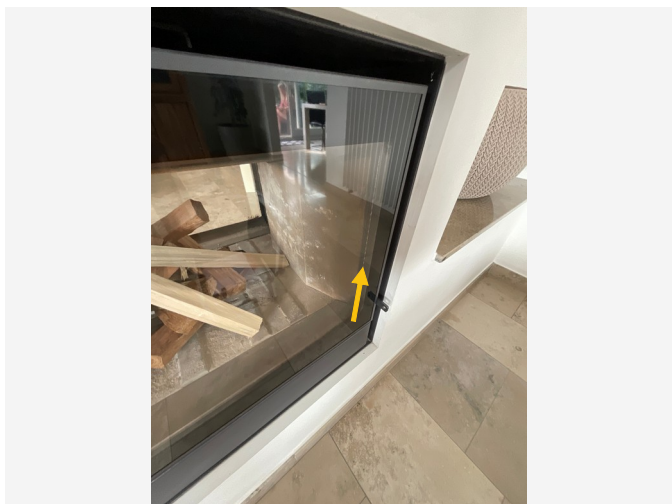
Vrije foto

Door ervaring kan de deskundige besluiten dat deze toepassing niet asbesthoudend is.

| Primaire drager | Ruimteverwarming |
| (Asbest)materiaal | Koord, lint, band, strip |

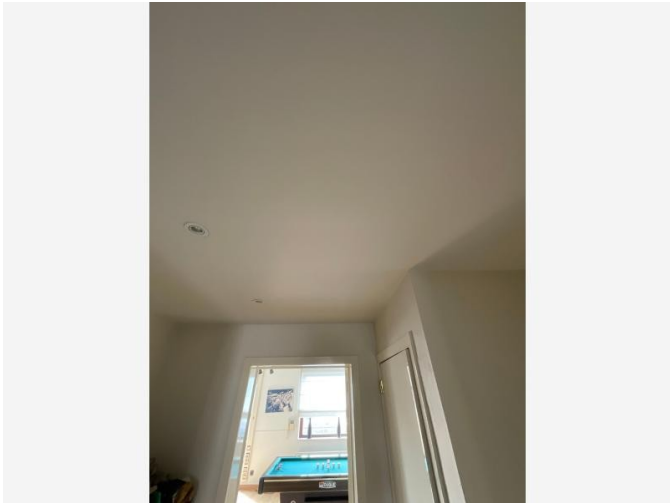
Vrije foto

Deze eigendom bevat geen pleisterwerk aan plafonds.

| Primaire drager | Plafond |

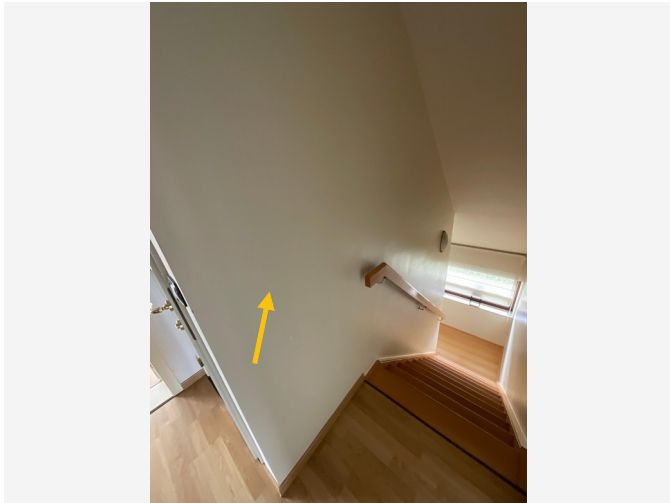
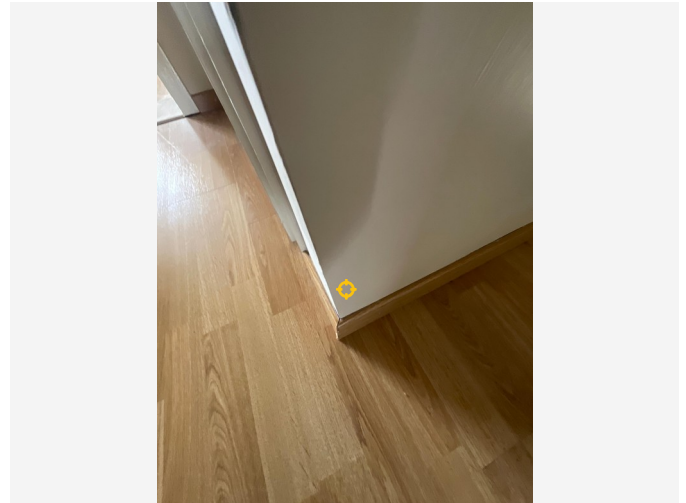
## Fiche 3: Pleisterwerk muren

Geen asbest

| # | Type | Referentie | Resultaat |
|---|---|---|---|
| 3.1 | Mengmonster | M2 | Geen asbest |

| Beschrijving | Pleisterwerk muren |

| Bindmiddel van materiaal | Gips - kalk |
| Gebondenheid op basis van bindmiddel | Niet-hechtgebonden |
| Hoeveelheid (oppervlakte - dikte - aantal) | • 475,00 m <sup>2</sup> - 1,00 cm - 1 stuk |

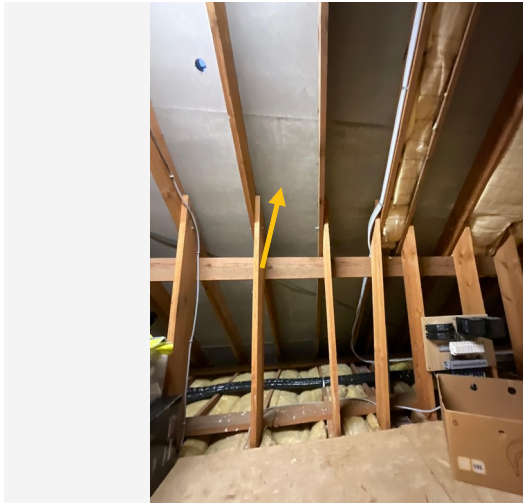
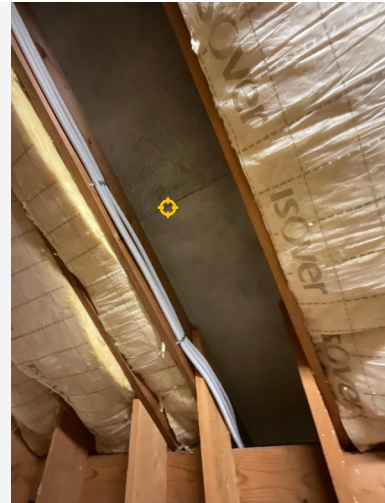
## Fiche 4: Onderdak

Geen asbest

| # | Type | Referentie | Resultaat |
|---|---|---|---|
| 4.1 | Puntmonster | M1 | Geen asbest |

| Beschrijving | Onderdak |
| Primaire drager | Schuin dak |
| Bindmiddel van materiaal | Cement |

| Hoeveelheid (oppervlakte - dikte - aantal) | <ul style="list-style-type: none"> <li>• 180,00 m<sup>2</sup> - 0,30 cm - 1 stuk</li> </ul> |
